ATENÇÃO COM O PARAFUSO DE FIXAÇÃO DA MOLA DO TENSOR KIT - CT 1082K1

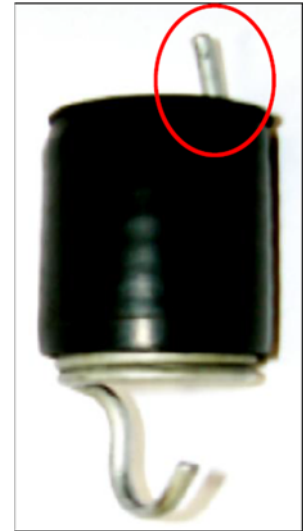
Fig. 1

Quebra da mola do tensor (Fig. 1).
